Yhteisen toimintamallin mukainen KH 90–00394  
**KUNTOTARKASTUS ASUNTOKAUPPAA VARTEN**

Tarkastuksen kohteena oli 1-kerroksinen vuonna XXXX rakennettu omakotitalo. Rakennus sijaitsi 875 m<sup>2</sup> pengerretyllä loivalla rinnetontilla, jossa rakennuksen vierellä maanpinnat tasattu. Nykyinen omistaja on omistanut talon noin XX vuoden ajan. Omistaja halusi kuntotarkastuksen avulla selvittää rakennuksen kunnan ennen asuntokauppaa. Tarkastus tehtiin maanantaina XX.X.20XX.

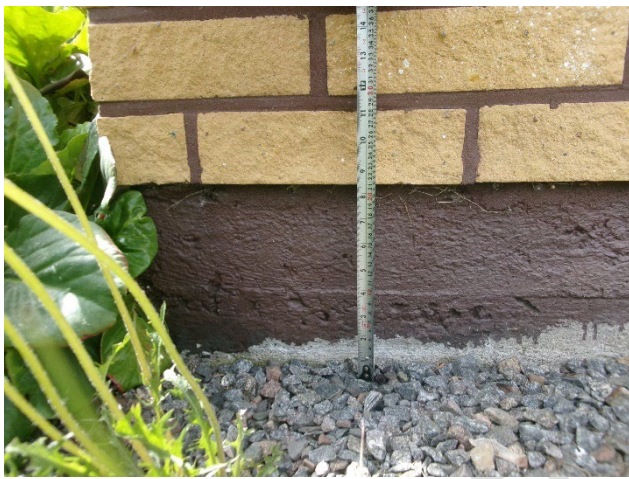
Kuva 1: Sokkelin korkeus keskimäärin 20 cm

**Suositellaan sokkelin ulkopinnalle asennettavan ulkopuolinen vedeneriste (perusmuuri-/ patolevy)**

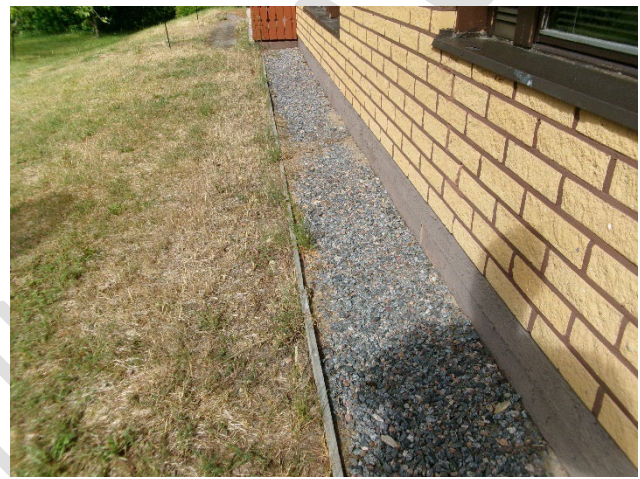
Kuva 2: Vierustalla sepelikaista, maanpinnan kaato pois päin rakennuksesta

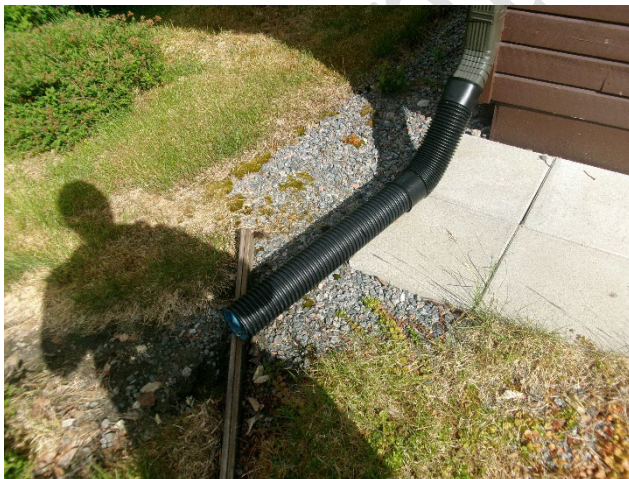
Kuva 3: Sadevedet johdettu syöksytorvelta kauemmas rakennuksesta pintaan asennetulla putkella

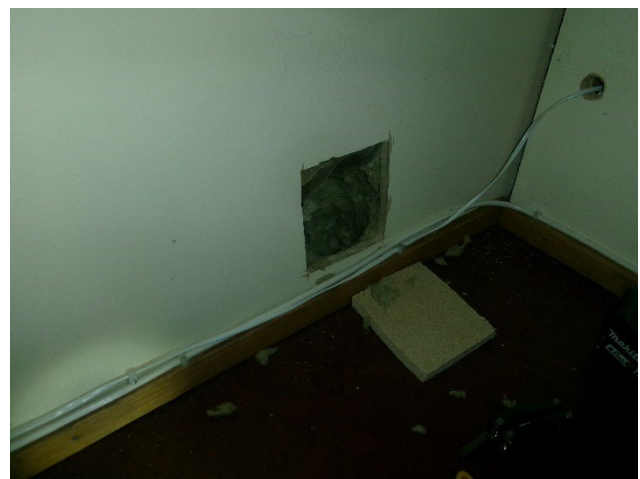
- Aistinvaraisesti ei havaittu vaurioon viittaavaa ulkoseinän alaosan rakenteissa (eristevilla, sisäverhouslevy, puurunko), kuten poikkeavaa hajuhaittaa, mikrobikasvua tai kosteusjälkiä

- Piikkimittarilla mitattiin puurungon kosteuspitoisuutta (painoprosentti p-%); alaohjauspuun kosteus 13,0 p-% (raja-arvona kostealle rakenteessa käytetylle puuainekselle 19 p-%), puun kosteus ns. normaalilla rakennekosteuden tasolla.

- Rakenneavauksen ja pintapuolisen tarkastelun perusteella ei havaittu valesokkelirakenteessa vaurioon viittaavaa
- ❖ Maanvastaisissa rakenteissa ei havaittu vaurioon viittaavaa

Kuva 4: Rakenneavaus vaatehuoneen ulkoseinä-rakenteessa

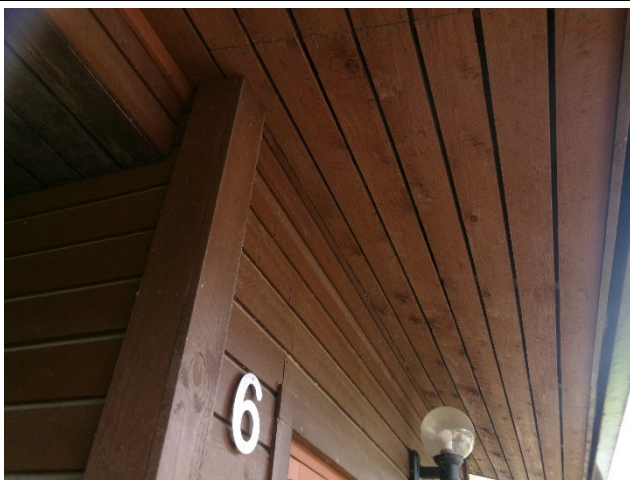
Kuva 7: Räystäslautoissa ei huomautettavaa

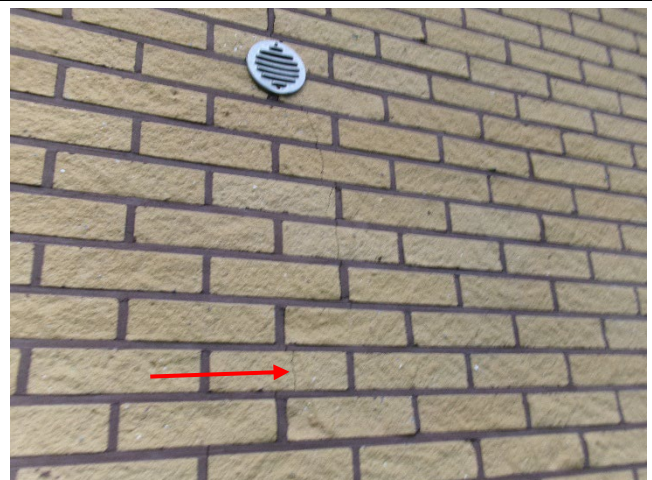
- ❖ Ulkoseinissä ei havaittu merkittäviä suoruuspoikkeamia
- ❖ Muutamassa kohtaa havaittiin julkisivutiilessä halkeamia, jotka vaikuttivat iäkkäiltä / olleen rakenteessa jo useamman vuoden. Ei havaittu sisä- tai ulkopuolella rakennusta halkeamien kohdalla muuta vaurioon viittaavaa kuten kosteusjälkiä tms.

Kuva 8: Halkeama ulkoverhousstiilissä

**Suosittelaa ulkoverhousstiilien halkeamat tiivistettävän esimerkiksi tarkoitukseen soveltuvalla liimatiivistemassalla**

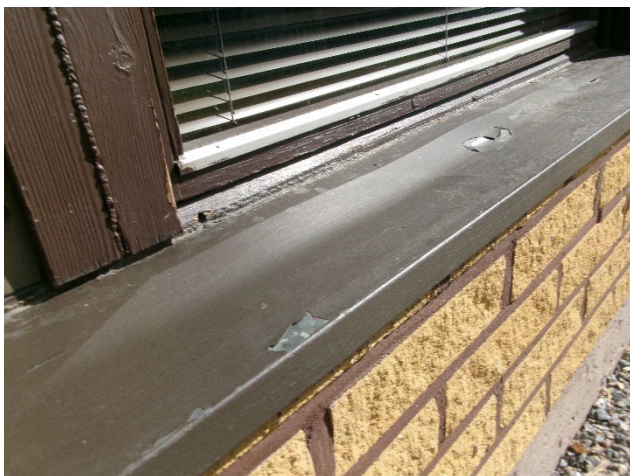
Kuva 9: Ikkunapeltien maalipinnat osin kuluneet

***Ikkunat suositellaan huoltokäsiteltävän (puhdistus ja maalaus sekä tiivisteiden tarkastus)***

***Ikkunoiden vesipeltien kaltevuutta suositellaan parannettavan (esimerkiksi remonttien yhteydessä)***

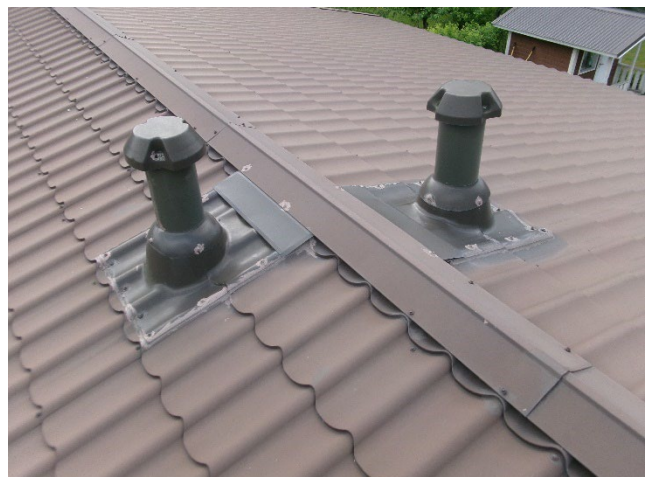
Kuva 12. Läpivientien pellityksiä tiivistetty massamalla

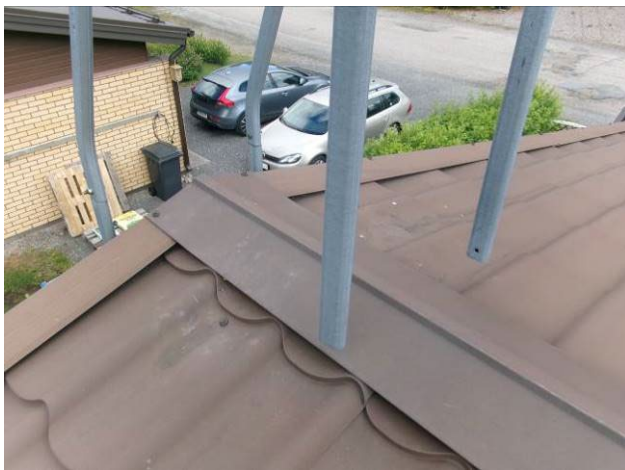
Kuva 13. Talotikkaiden yläjohteita ei ollut tuettu / kannakoitu

***Suositellaan talotikkaiden yläjohteet kannakoitavan esimerkiksi vesikattoon ja talotikkaiden alaosaan asennettavan tarvittaessa poistettava kiipeilyeste***

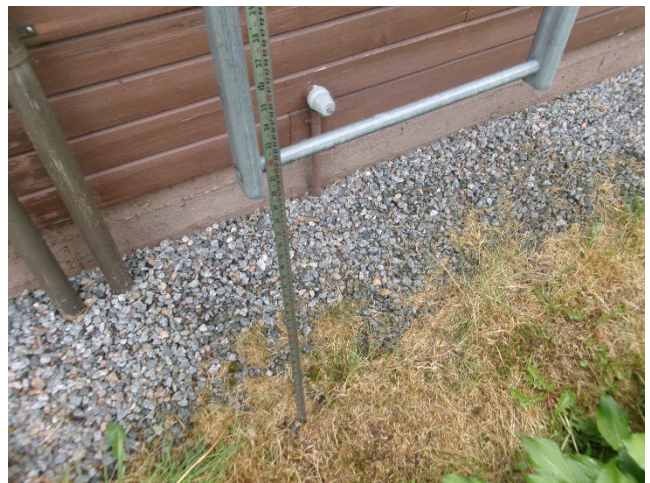
Kuva 14. Talotikkaiden alin puola sijaitti suosituksia lähempänä vierusmaapintaa

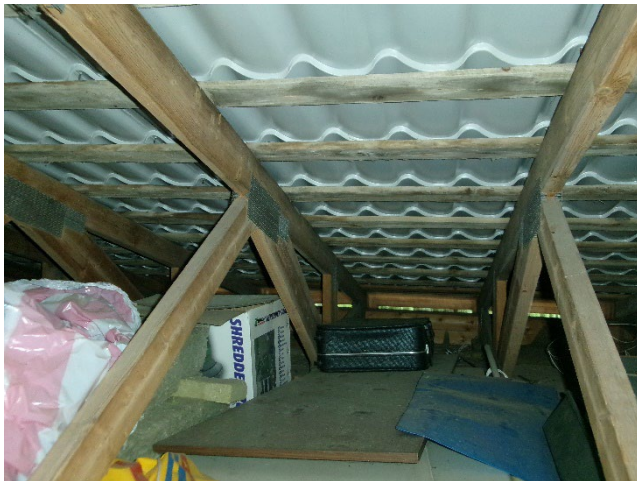
Kuva 15. Yleiskuva yläpohjasta. Tilassa säilytyksessä tavaraa, vesikatteen alla ei aluskatetta, tuuletusrako havaittavissa räystäällä (valo paistaa tilaan)

***Suositellaan tilasta poistettavan ylimääräinen tavara (mm. paloturvallisuussyistä)***

***Suositellaan seuraavan vesikattoremontin yhteydessä asennettavan peltikatteen alle aluskate***

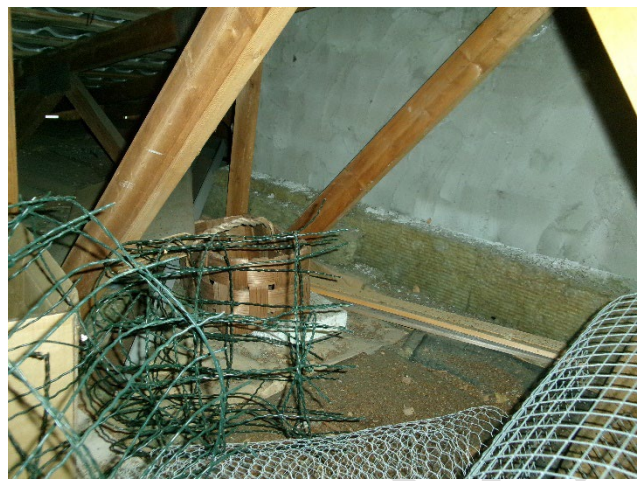
Kuva 16. Savuhormin vierellä asianmukaisesti pystyyn asennettu palovillaeriste

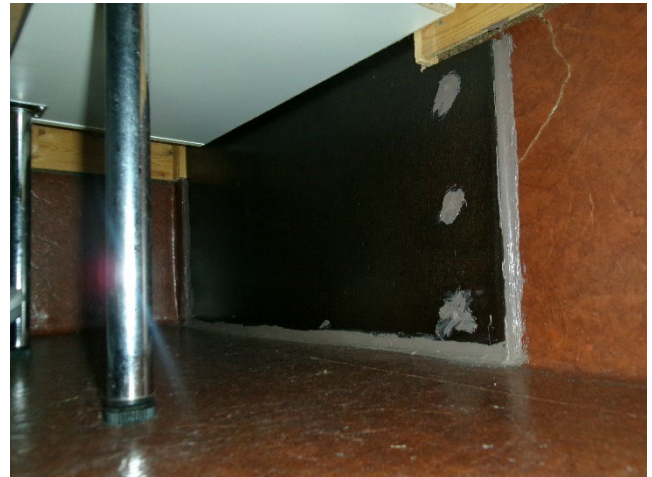
Kuva 18. Vanha keittiöön avautunut ovi ummistettu, kohdalla seinön alaosa tiivistetty vesivanerilla ja liimatiivistemassalla / silikonilla

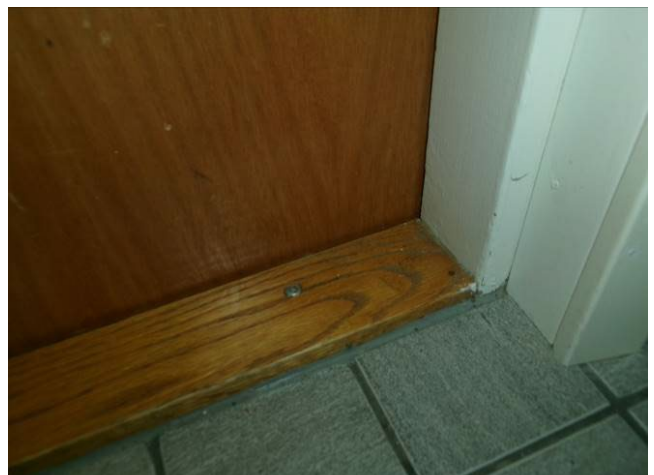
Kuva 26. Oven ja kynnyksen välissä ei tuuletusrakoa

**Suositellaan oven alareunaan tehtävän siirtoilman mahdollistava rako (tai ovea suositellaan pidettävän raollaan kun tilaa ei käytetä)**

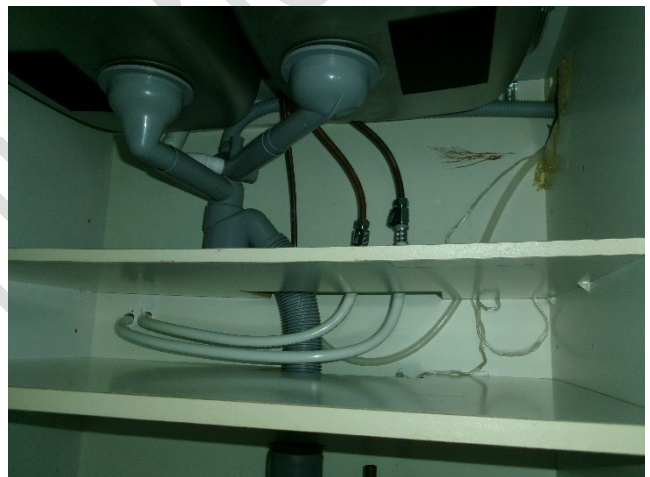
Kuva 28. Allaskaapin putkia ei ollut kannakoitu

**Suositellaan allaskaapin vesijohdot kannakoitavan esimerkiksi kaapin taustalevyyen**

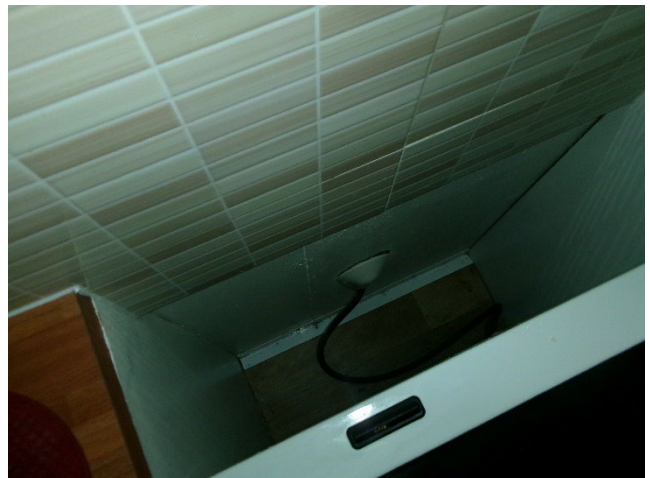
Kuva 30. Lieden taustalla ei kaatumarautaa

**Lieden taustalle suositellaan asennettavan kaatumisen estävä rauta**

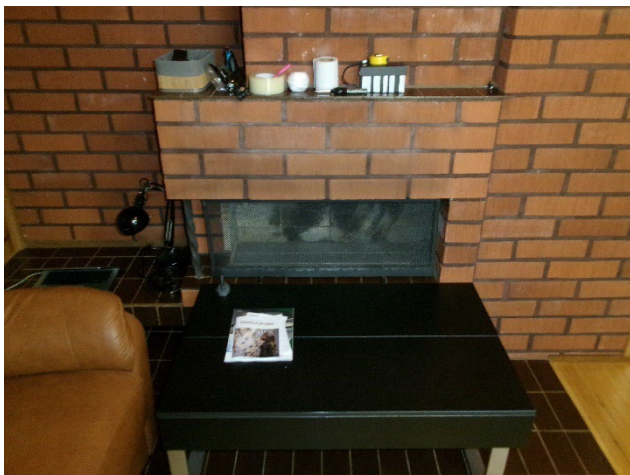
Kuva 39. Tulisijan edustalla kipinäsuojana laatoitus

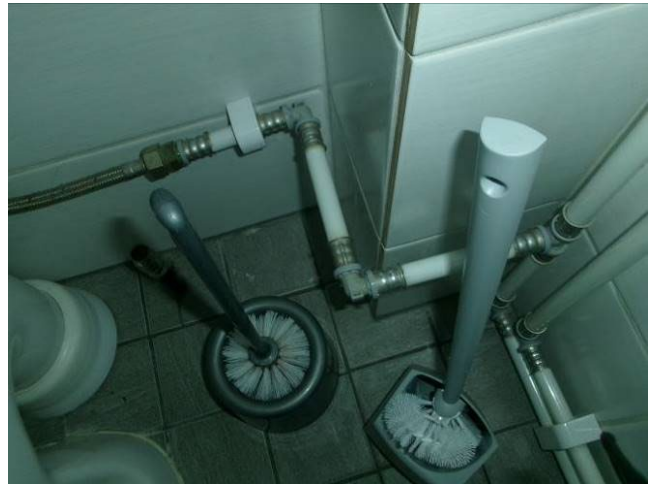
Kuva 42. Vesijohdot pintaan asennettua komposiittiputkea

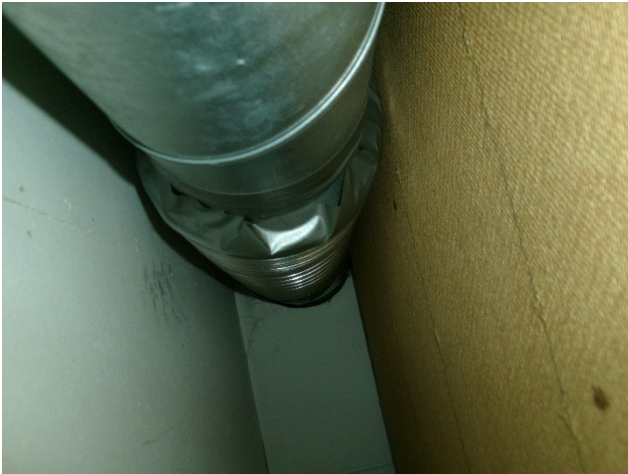
Kuva. 43 Liesituulettimen poistoputki alaosassa teräksistä kierresaumakanavaa, josta jatkuu alumiinisenä haitariputkena

**Suosittellaan liesituulettimen poistoputki vaihdettavan teräksiseen kierresaumakanavaan esimerkiksi seuraavan liesituulettimen vaihdon ja/tai keittiöremontin yhteydessä**
