KOSTEUSKARTOITUS ASUNTOKAUPPAA VARTEN

Osoite: XXXX

Tarkastus pvm: XXXXXXXXXXXX

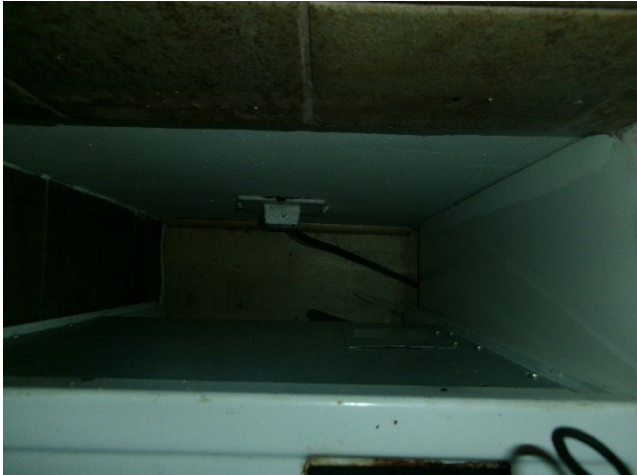
Kuva 1. Yleiskuva keittiöstä	Kuva 2. Liedon taustalla ei havaittu kaatumisen estävää rautaa

Suosittelaaan liedon taustalle asennettavan kaatumisen estävä rauta

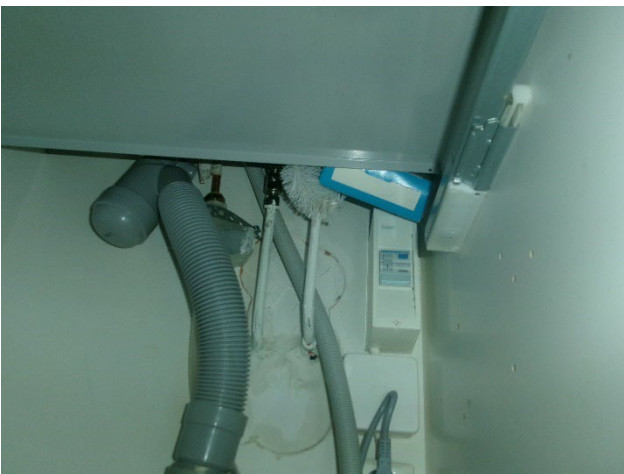
- ❖ Lattiassa oli laminaatti
- ❖ Seinät oli maalattu, kalustevälissä sekä päätyseinän alaosassa oli laatat
- ❖ Katto oli maalattu
- ❖ Allaskaapin viemäriputkea tai vesijohtoja ei ollut kannakoitu

Kuva 3. Allaskaapin viemäri- ja vesiputkien liikkumista ei ollut estetty.	Kuva 4. Silikonisaumat osin kuluneet ja rakoilivat

Viemäri- ja vesiputkien liikkuminen suositellaan estettäväksi kannakoimalla ne esim. kaapin taustalevyyn

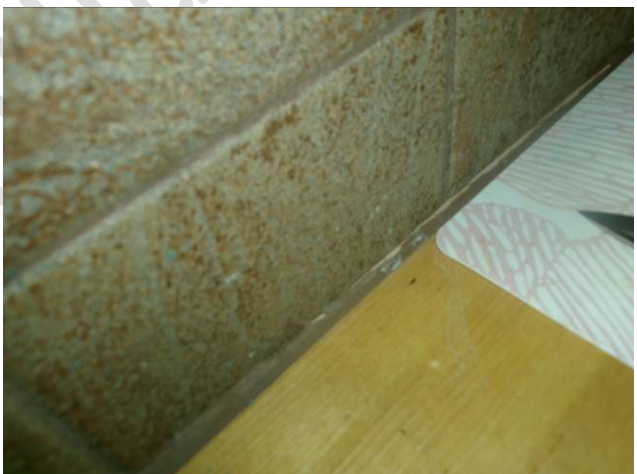
- ❖ Silikonisaumat olivat kuluneet, osin havaittavissa pientä rakoilua silikonisaumojen reunoilla
- ❖ Vesikalusteiden edustat lattiassa kartoitettiin kosteudentunnistimella 0,2 – 0,5 m mittapistevälillä, kohonneita kosteuspitoisuuksia ei ollut havaittavissa

Suosittelaaan allastason silikonisaumat uusittavan (huomioi mm. tekninen käyttöikä 3-5 vuotta)

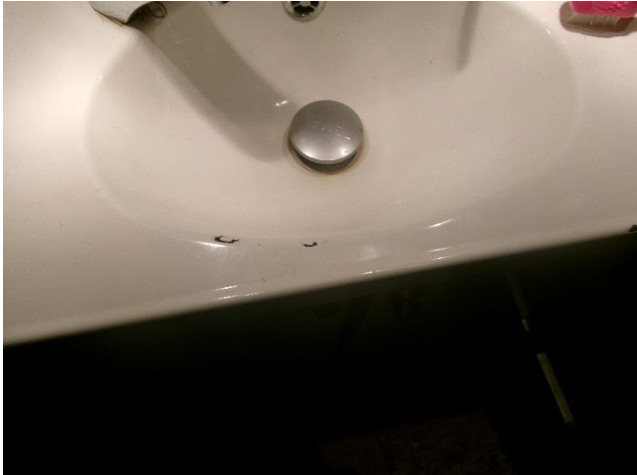
- ❖ Lavuaarin pinnoitteessa pientä halkeilua ja kulumaa. Vesi- ja viemärlaitteiden toiminnassa tai tiiveydessä ei havaittu muuta huomautettavaa
- ❖ Lattiakallistukset vaikuttivat olevan asianmukaisesti lattiakaivoon päin kaatavat

<p>Kuva 5. Yleiskuva kylpyhuoneesta</p>	<p>Kuva 6. Lavuaarin pinnoite paikoin kulunut</p>

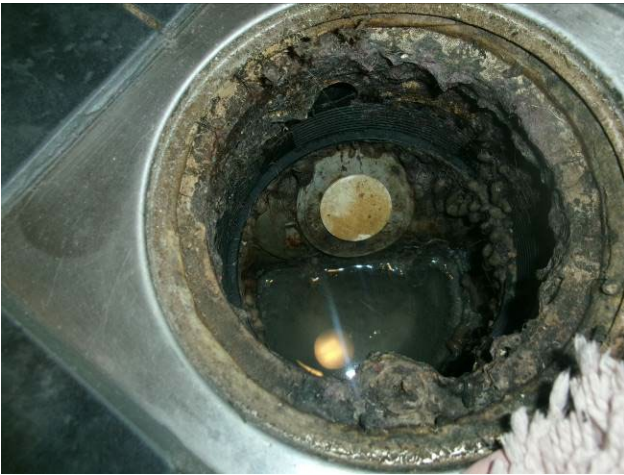
- ❖ Lattiassa oli laatat
- ❖ Seinissä oli laatat, yläosistaan ne olivat osin maalipinnalla
- ❖ Katto oli maalattu
- ❖ Lattiakaivo oli likainen, joka osaltaan haittasi tarkastusta. Lattiakaivosta havainnoiden tilaan on asennettu siveltävä vedeneriste

<p>Kuva 7. Lattiakaivo likainen tarkastuksella</p>	<p>Kuva 8. Muutama tumma jälki laattasaumoissa</p>

Suosittellaan lattiakaivo puhdistettavan säännöllisesti

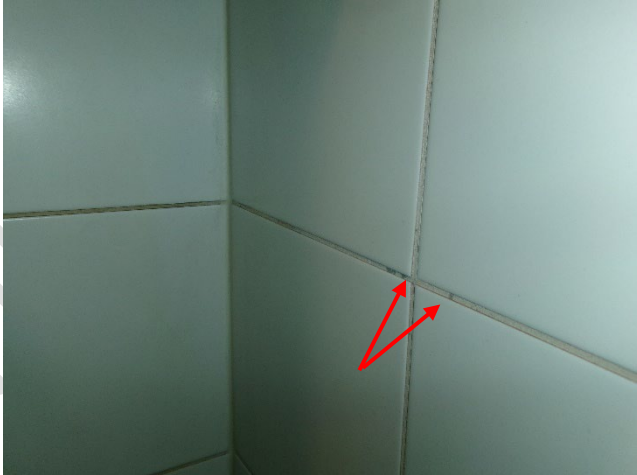
- ❖ Laattojen kiinnitys oli kunnossa, kopo-laattoja havaittiin vain muutamia yksittäisiä, ei aiheuta toimenpiteitä
- ❖ Suihkunurkan alueella laattasaumoissa muutama pistemäinen tahra. Laatoissa ja laattasaumoissa ei havaittu muuta huomautettavaa

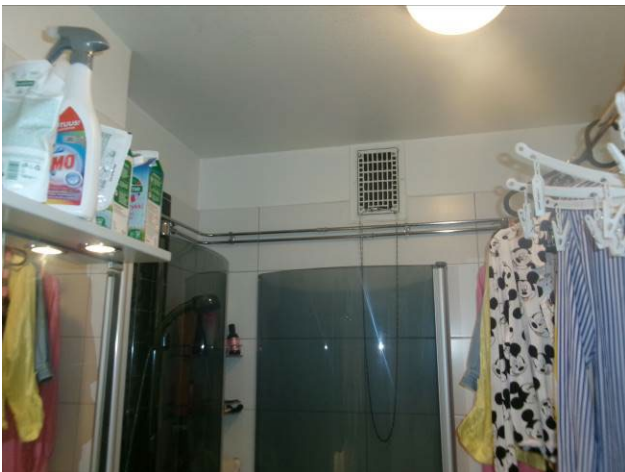
- ❖ Kohteessa oli painovoimainen ilmanvaihtojärjestelmä
- ❖ Poistoilmaventtiileitä oli kylpyhuoneessa ja keittiössä
- ❖ Poistoilmaventtiilien virtaussuunnat tarkistettiin, niissä ei havaittu virtausta (tyypillistä painovoimaiselle ilmanvaihdolle)
- ❖ Siirtoilmaraot väliovien alla olivat paikon niukat (suositus 15-20 mm)
- ❖ Keittiössä sijaisi aktiivihilisuodattimella varustettu liesituuletin, joka kierrättää ilman suodattimenläpi takaisin huoneilmaan

Kuva 9. Kylpyhuoneen poistoilmaventtiili

Ilmanvaihtoventtiilit ja suodattimet tulee pitää puhtaina. Ilmanvaihtokanavat suositellaan puhdistettavaksi 10 vuoden välein (taloyhtiö).

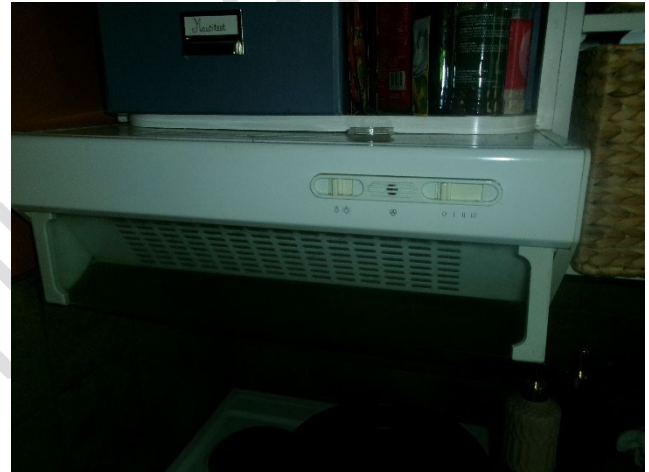
Kuva 10. Liesituuletin keittiössä
