TYÖMAAPÄIVÄKIRJA

Pesuhuoneremontti 07.04.2026-05.05.2026

KOHDE	Pesuhuoneremontti
OSOITE	
TYÖMAAN ALOITUSPÄIVÄ	05.05.2026
TYÖMAAN LOPETUSPÄIVÄ	29 pv
TYÖMAAN KESTO	Petteri Hujanen
KIRJAAJA	MÄRKÄTILAREMONTTI
TYYPPI	
ALIHANKKIJAT

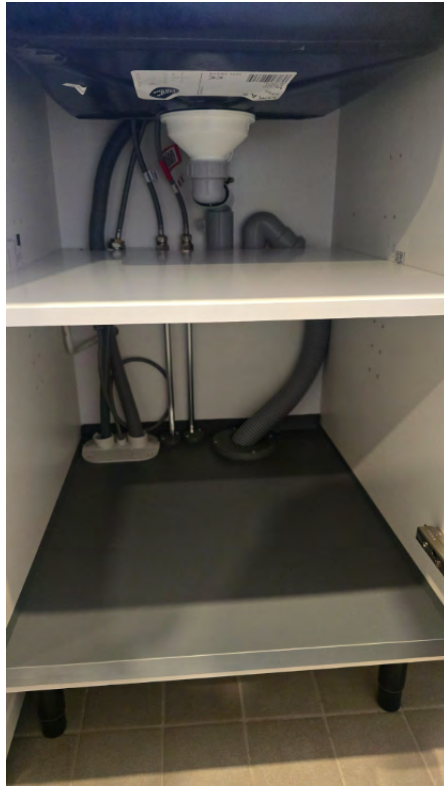
1 - Keittiön allaskaapin
putkiläpiviennit ja LVI-liitännät
tarkastettu
vastaanottokatselmuksen
yhteydessä. - Petteri Hujanen -
19.05.2026

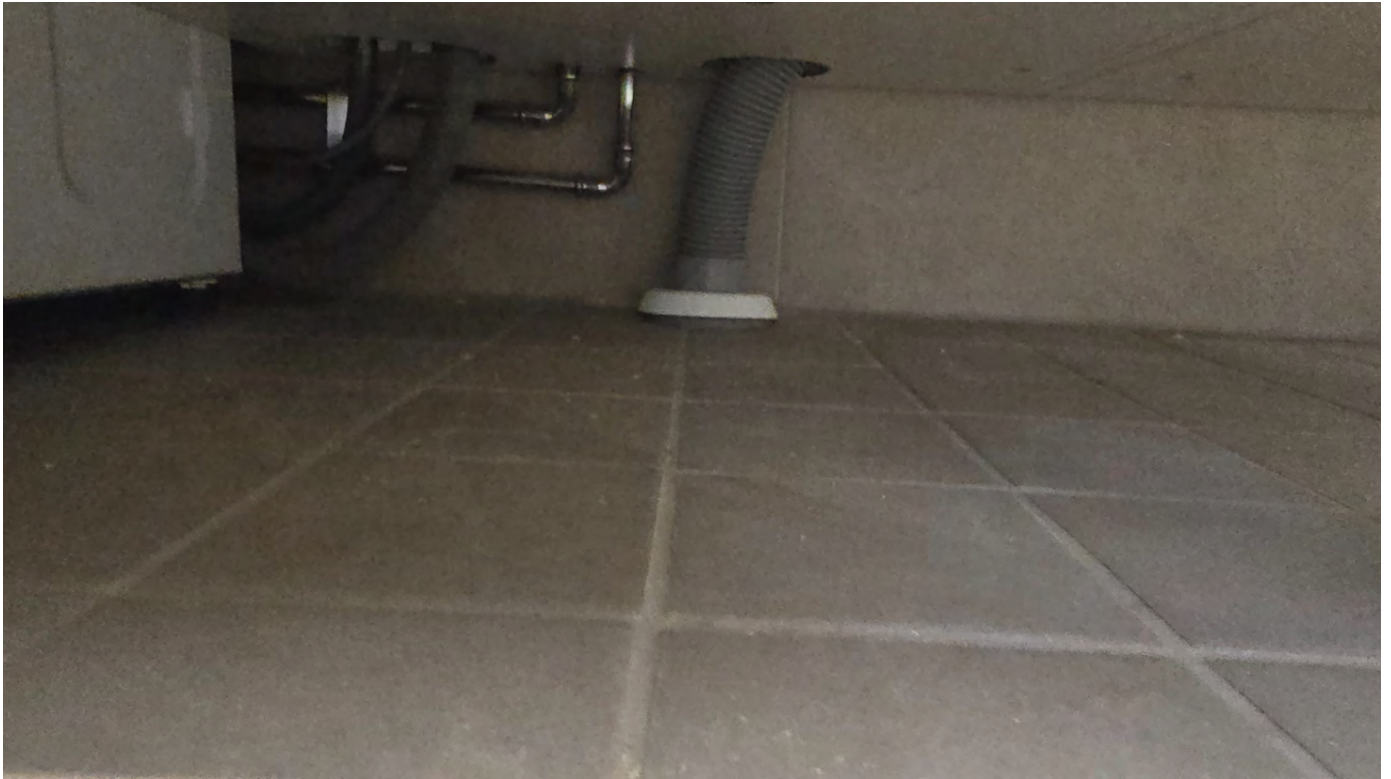
2 - Keittiön allaskaapin vanhojen putkiläpivientien tiivistyskohdat. Lopullinen tiivistys sovittu tehtäväksi kuivien tilojen lattiatöiden yhteydessä. - Petteri Hujanen - 19.05.2026

Keittiön allaskaapin läpivientien lopullinen tiivistys tehdään myöhemmin kuivien tilojen lattiaremontin yhteydessä.

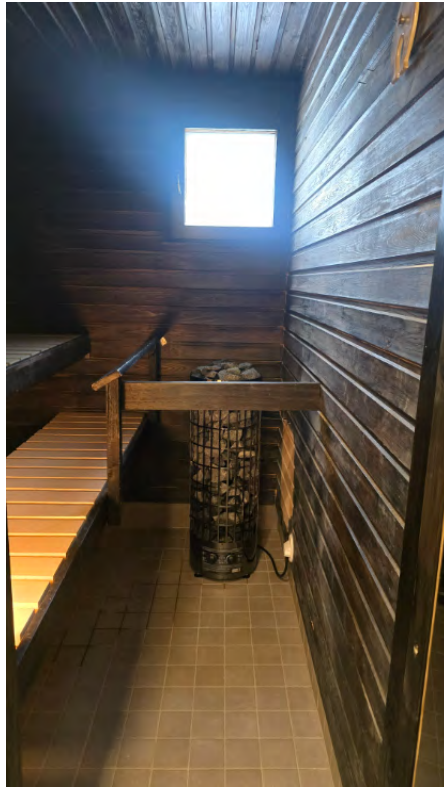
3 - Valmis sauna. Saunan lattia uusittu ja kiuas asennettu käyttövalmiiksi. - Petteri Hujanen -
19.05.2026

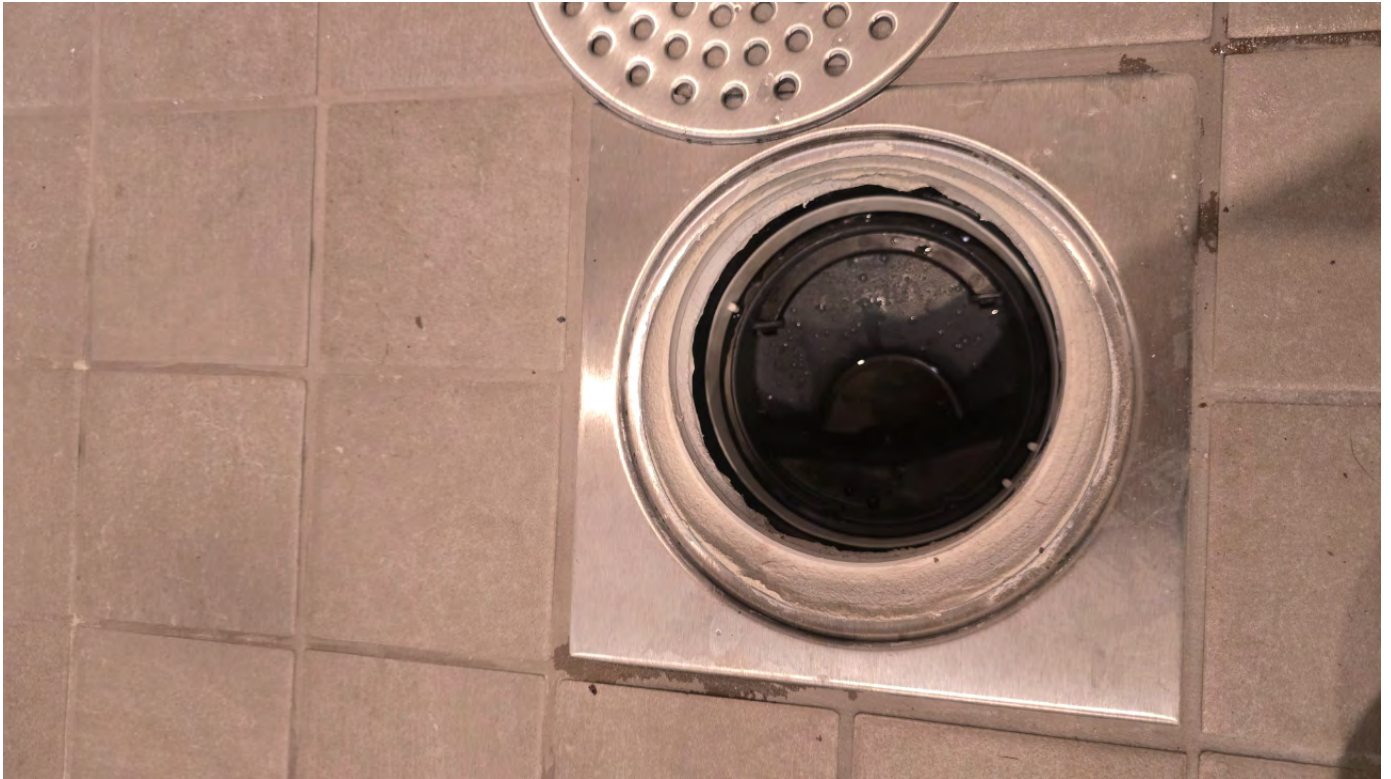
4 - Valmis lattiakaivo ja kaivonkansi. Lattiapinnan kaadot ohjautuvat kaivolle. - Petteri Hujanen - 19.05.2026

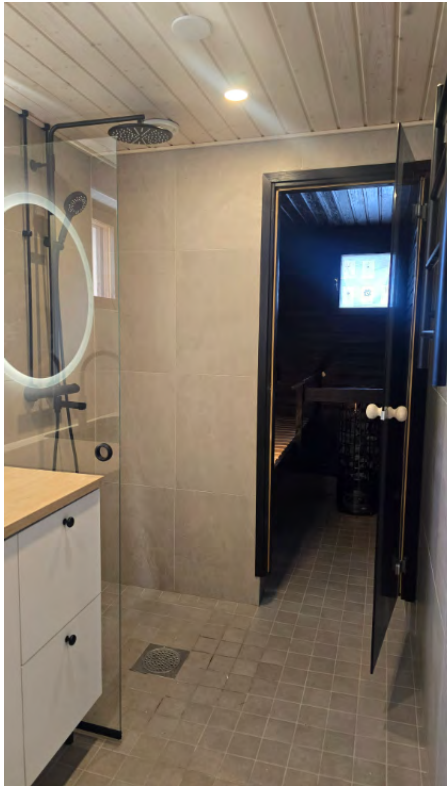
5 - Valmis pesuhuone kalusteineen ja varusteineen. Tila luovutuskatselmuksessa. - Petteri Hujanen - 19.05.2026

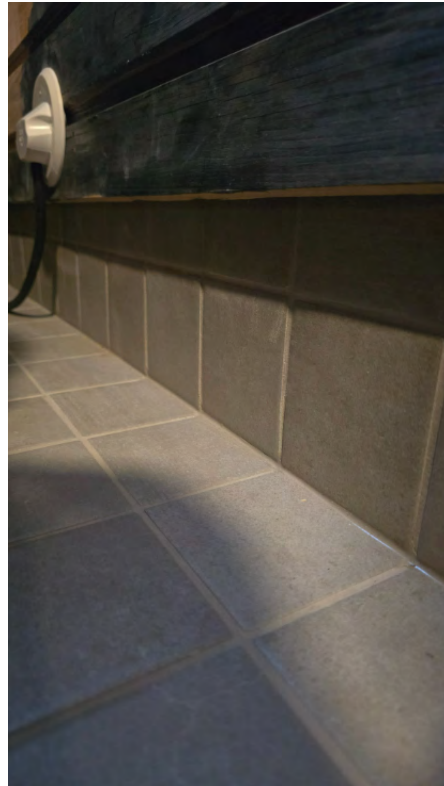
6 - Saunan lattian ja seinäpaneelien alaosan liittymä. Viimeistely tarkastettu vastaanottokatselmuksessa. - Petteri Hujanen - 19.05.2026

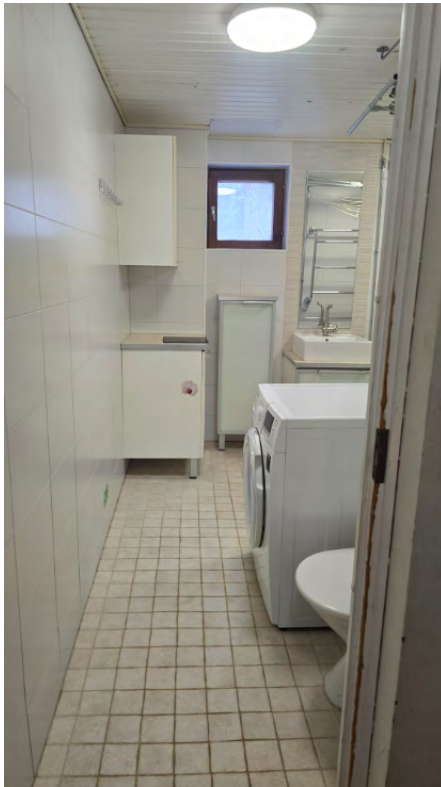
8 - Pesuhuoneen lähtötilanne ennen purkutöitä - Petteri Hujanen - 07.04.2026

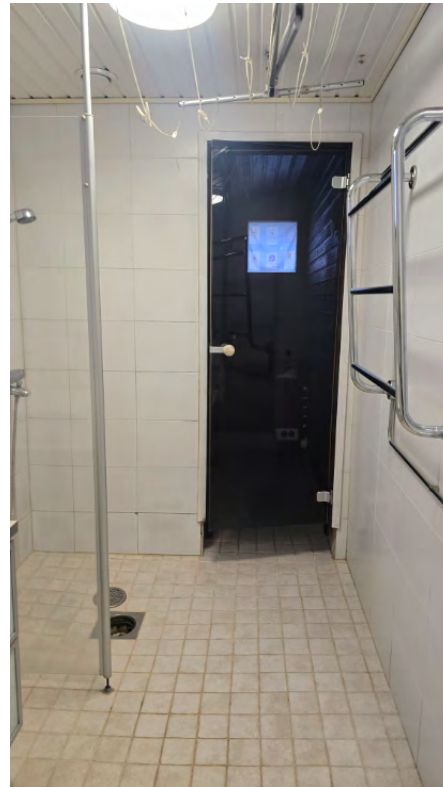
9 - Pesuhuoneen lähtötilanne sisäänkäynnin suunnasta. Remontti käynnistettiin suojausten jälkeen. - Petteri Hujanen - 07.04.2026

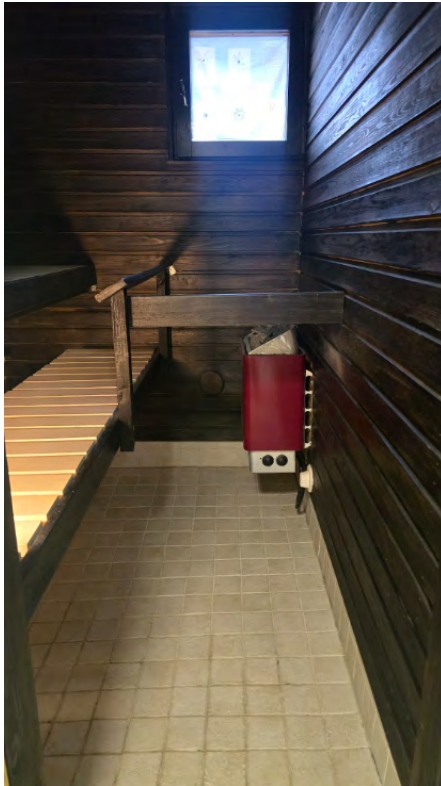
10 - Saunan lähtötilanne ennen lattiarakenteiden purkua. - Petteri Hujanen - 07.04.2026

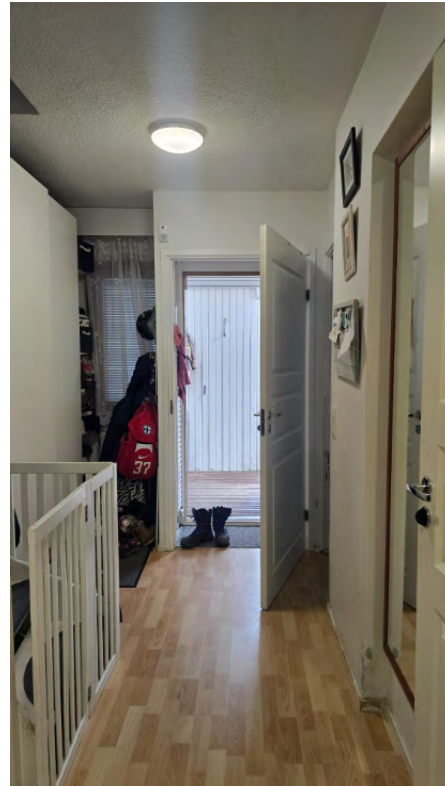
11 - Kulkureitti työalueelle ennen suojausten valmistumista. - Petteri Hujanen - 07.04.2026

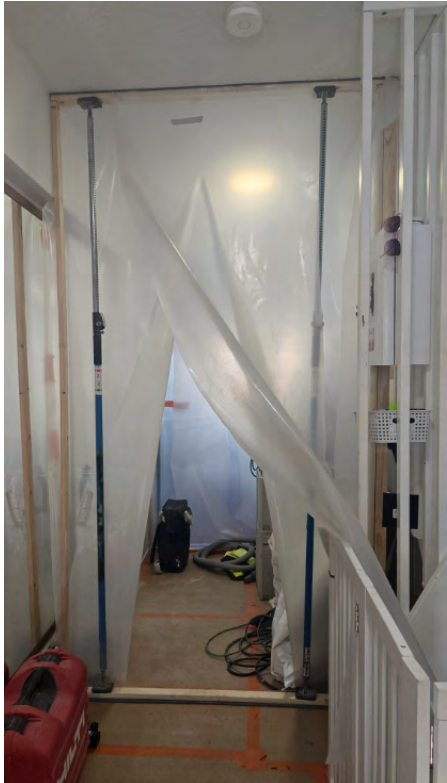
12 - Kulkureitti ja työalue suojattu purkutöiden ajaksi. - Petteri Hujanen
- 11.04.2026

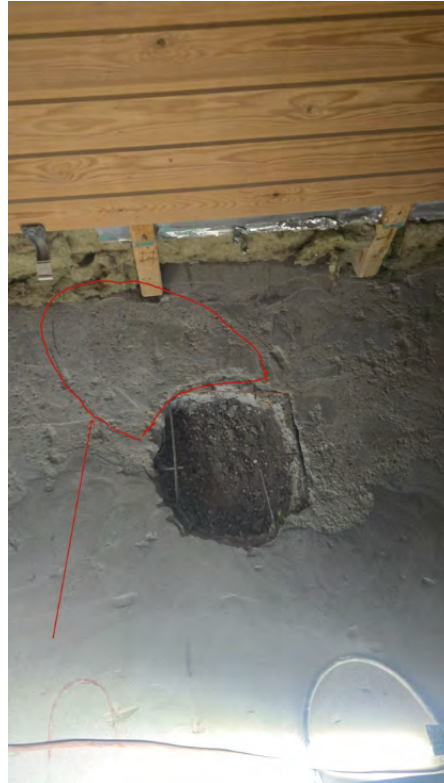
13 - Sauna. Kuivakaivo poistettu. Kosteuspoikkeama alue merkitty punaisella lattiaan noin 0,5m² - Petteri Hujanen - 11.04.2026

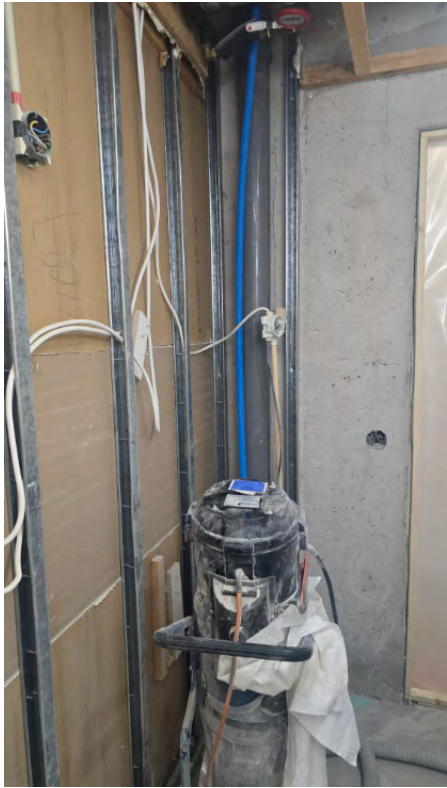
Keittiön vastaisen seinän runkorakenne poikkeava (40 mm peltiranka).

14 - Keittiönvastainen seinä purun jälkeen. Seinärakenteessa havaittu 40 mm peltiranka, joka vaikutti räätipatterin uppoasennuksen toteutukseen. - Petteri Hujanen - 11.04.2026

Sovittu tilaajan kanssa ristikoolauksesta lisätyönä, arvio 4 h + materiaalit.

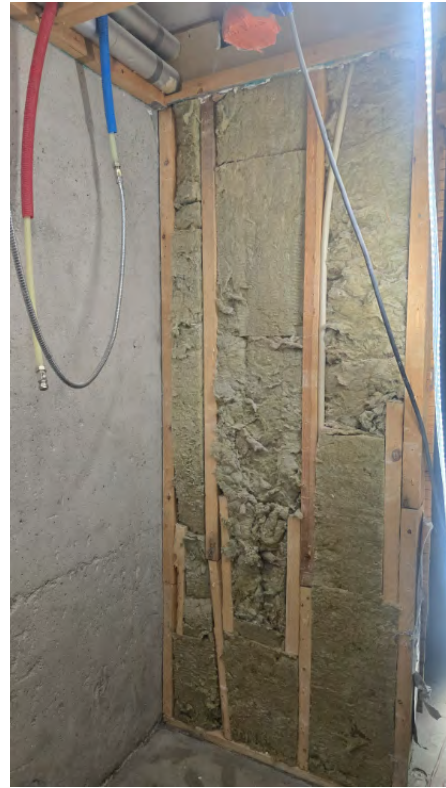
15 - Saunanvastainen seinä purun jälkeen. Runkorakenne ja tekniset asennukset tarkastettu ennen jatkotöitä. - Petteri Hujanen - 11.04.2026

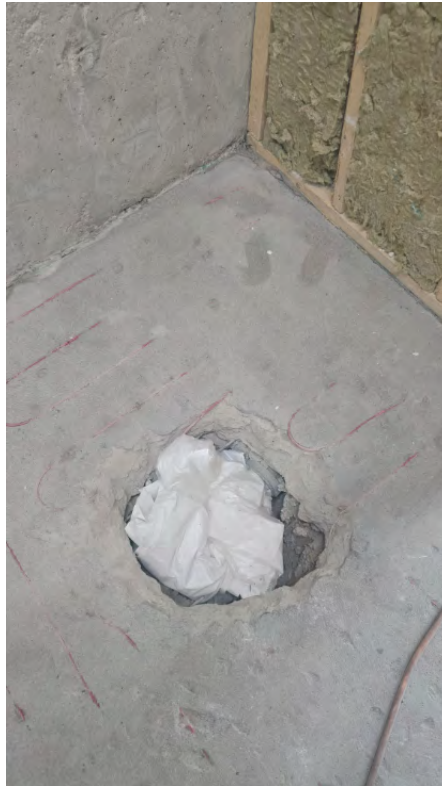
16 - Pesuhuoneen märkäkaivo poistettu. Kaivon uusinta valmisteltu seuraavaa työvaihetta varten. -
Petteri Hujanen - 11.04.2026

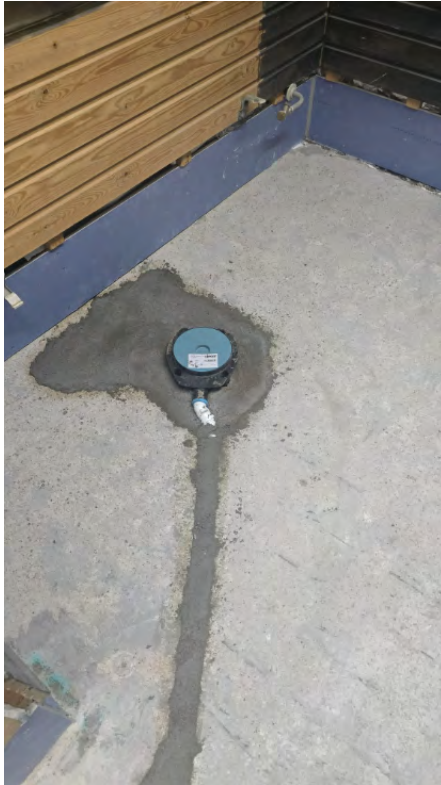
17 - Saunan kuivakaivo ja yhdysputki asennettu. Asennus valmisteltu lattiarakenteen korjausta ja kaatojen tekemistä varten. - Petteri Hujanen - 16.04.2026

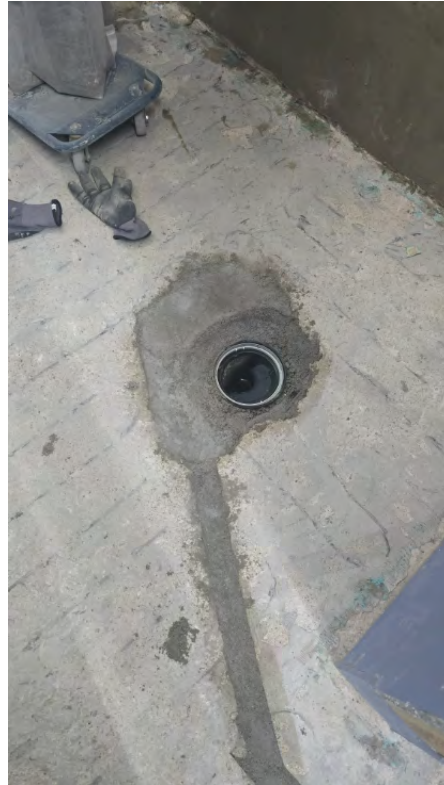
18 - Kuva 5: Lattiakaivon asennus ja valu - Petteri Hujanen - 16.04.2026

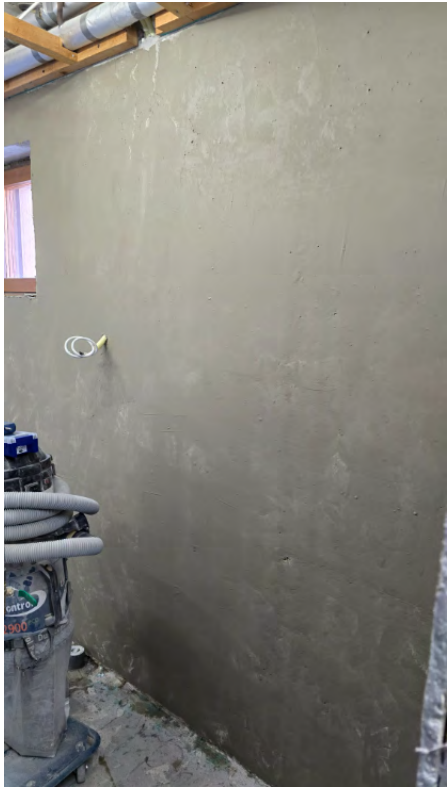
19 - Tasoitettu seinäpinta ennen vedeneristystä. Seinät valmistettu vedeneristysjärjestelmän mukaiselle alustalle. - Petteri Hujanen - 16.04.2026

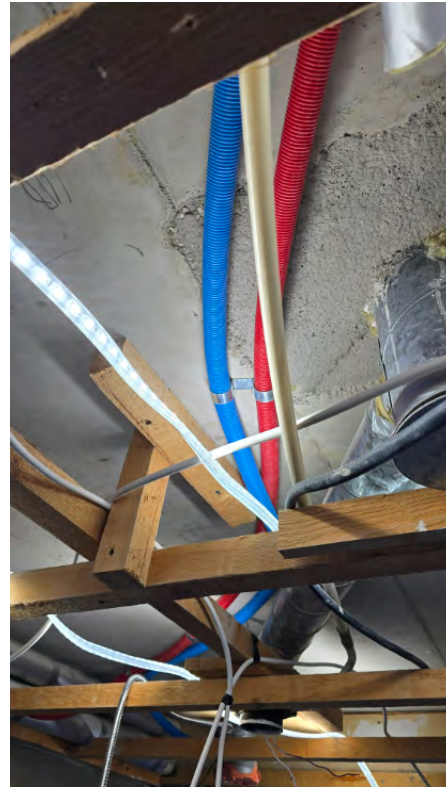
20 - Kuva 1: PEX-käyttövesiputkien asennus ja kannakointi (tarkastettu – ok) - Petteri Hujanen - 16.04.2026

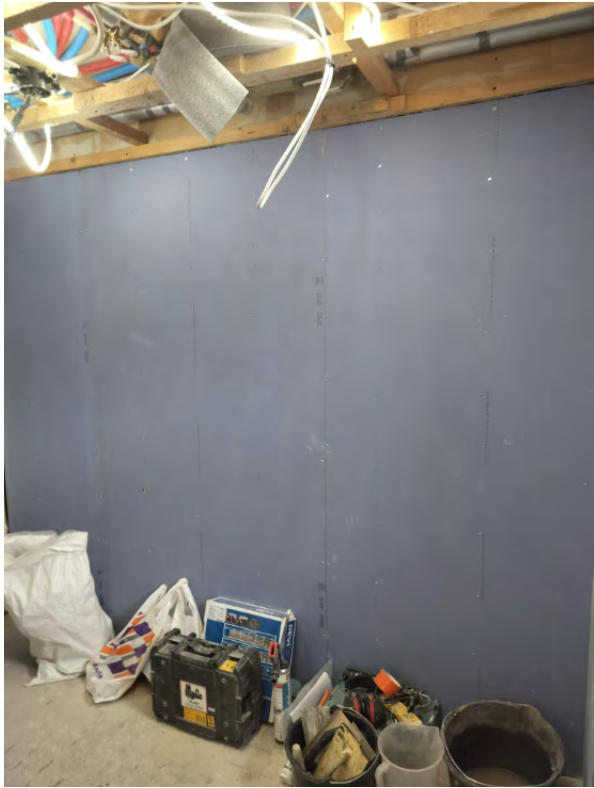
21 - Kph. Makuhuoneenvastainenseinä levytetty märkätilalevyllä suunnitelman mukaisesti - Petteri Hujanen - 15.04.2026

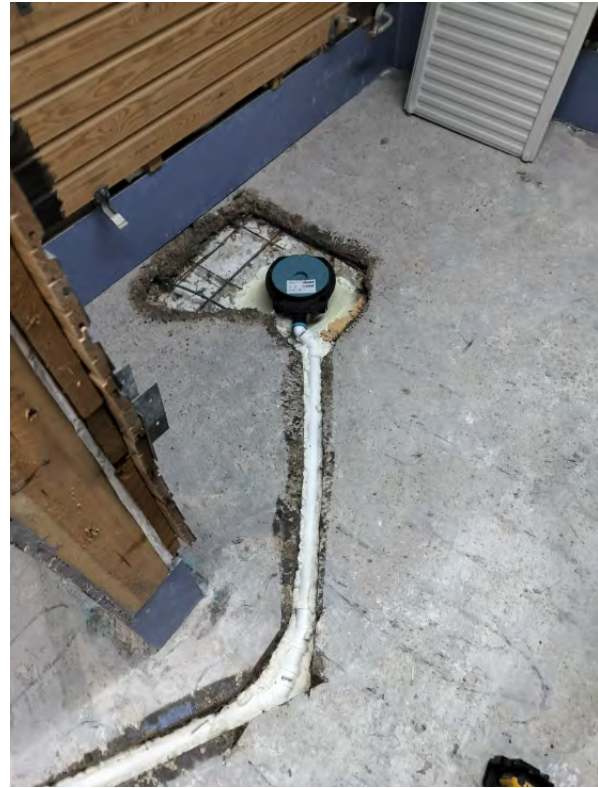
22 - Sauna. Kuivakaivo ja yhdysputki asennettu suunnitelman mukaisesti - Petteri Hujanen - 15.04.2026

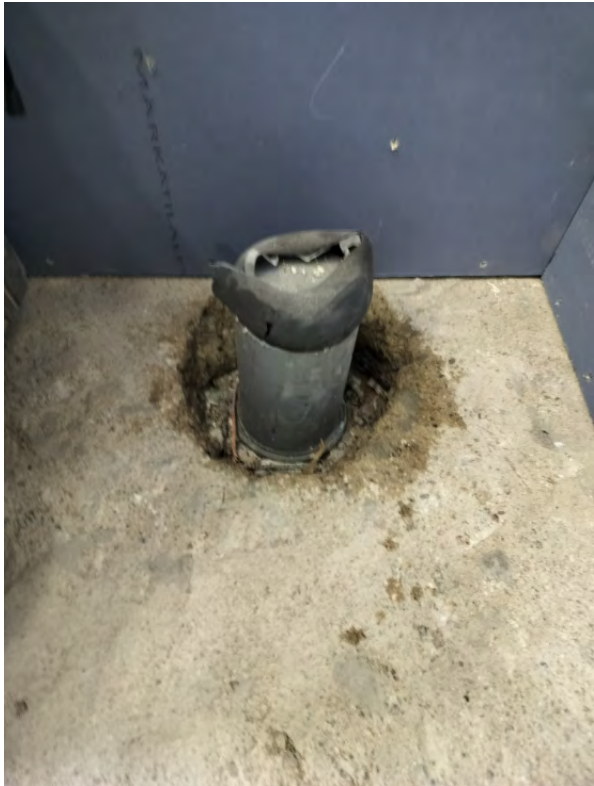
23 - kph. Wc-pytyn viemäriputki korotettu suunnitelman mukaisesti - Petteri Hujanen - 15.04.2026

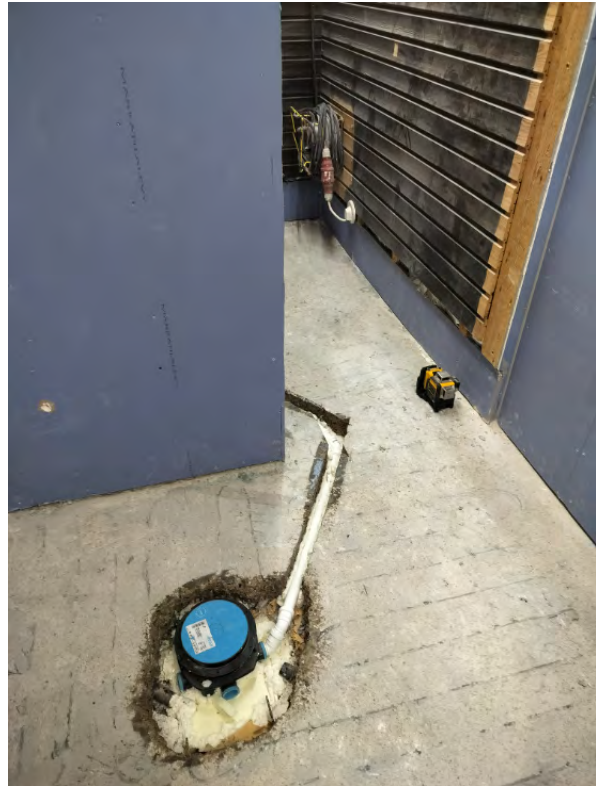
24 - Kph. Lattiakaivo ja yhdysputki kuivakaivolle asennettu suunnitelman mukaisesti - Petteri Hujanen - 15.04.2026

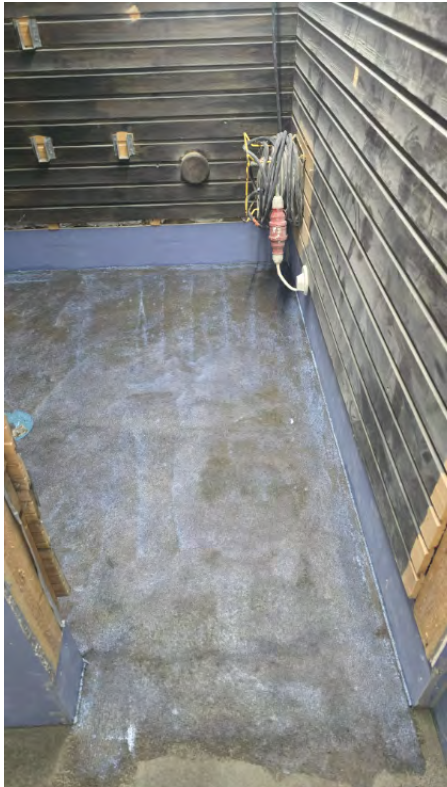
25 - Saunan lattian tasoitus ja kaadot tarkastettu. Lattia valmisteltu vedeneristystä varten. - Petteri Hujanen - 17.04.2026

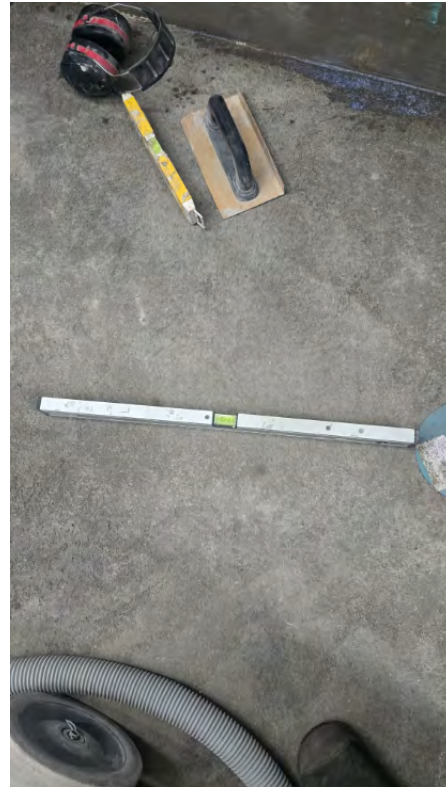
26 - Lattiakaatojen tarkastus vesivaa'alla. Kaadot ohjautuvat lattiakaivoille suunnitellusti. - Petteri Hujanen - 17.04.2026

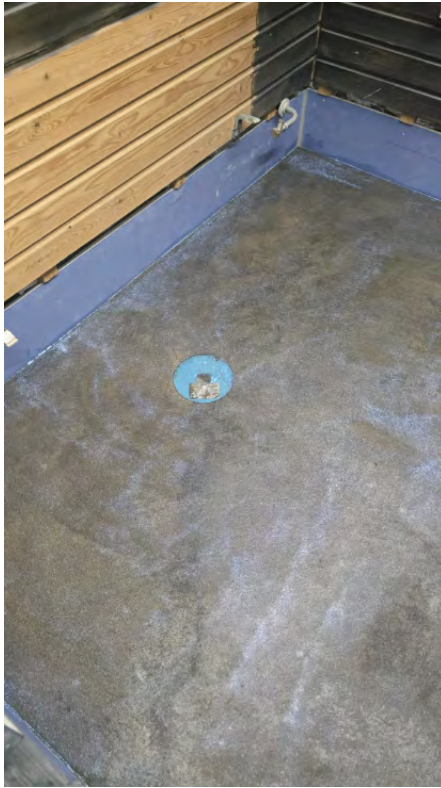
27 - Saunan lattian tasoitettu pinta ennen vedeneristystä. Kaivoalue ja seinäliittymät valmisteltu seuraavaa työvaihetta varten. - Petteri Hujanen - 17.04.2026

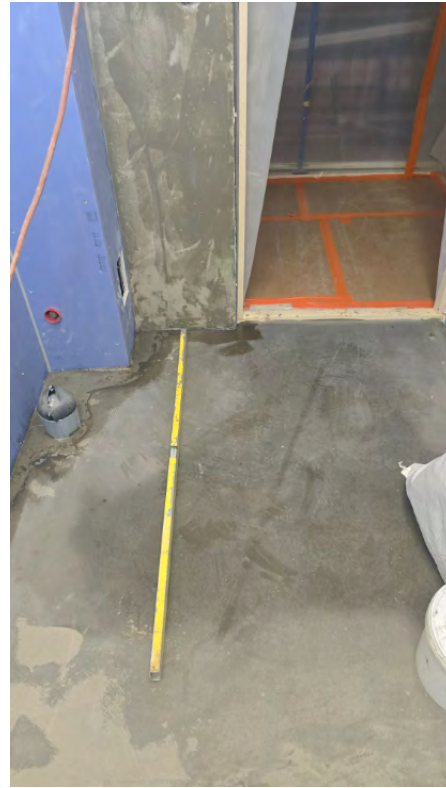
HAVAINTO	Lattiakaadoissa havaittiin vähäisiä paikallisia tarkennustarpeita, jotka korjataan tasoitustöiden yhteydessä ennen vedeneristystöiden aloittamista.
	Sisäilman suhteellinen kosteus oli koholla tasoitus- ja primerointitöiden vuoksi.
VAIKUTUS	-
TOIMENPIDE / EHDOTUS	Tilojen tuuletusta tehostettiin kuivumisen edistämiseksi. Lattiatasoitukset viimeistellään ja kaatojen paikalliset korjaukset tehdään ennen vedeneristystöihin siirtymistä.
VASTUU	-
RISKI	Tilojen suhteellinen kosteus on koholla tasoitus- ja primerointitöiden johdosta. Rakenteiden ja alustojen riittävä kuivuminen varmistetaan ennen vedeneristystöiden aloittamista.

28 - Pesuhuoneen lattian tasoitus ja kaatojen tarkastus. Paikalliset korjaukset viimeistellään ennen vedeneristystöitä. - Petteri Hujanen - 17.04.2026

Vedeneristystyöt aloitetaan suunnitelman mukaisesti maanantaina 20.4.2026, kun alustan riittävä kuivuminen on varmistettu.
